法隆寺中門・地蔵堂 保存修理工事 現場見学会 参加報告

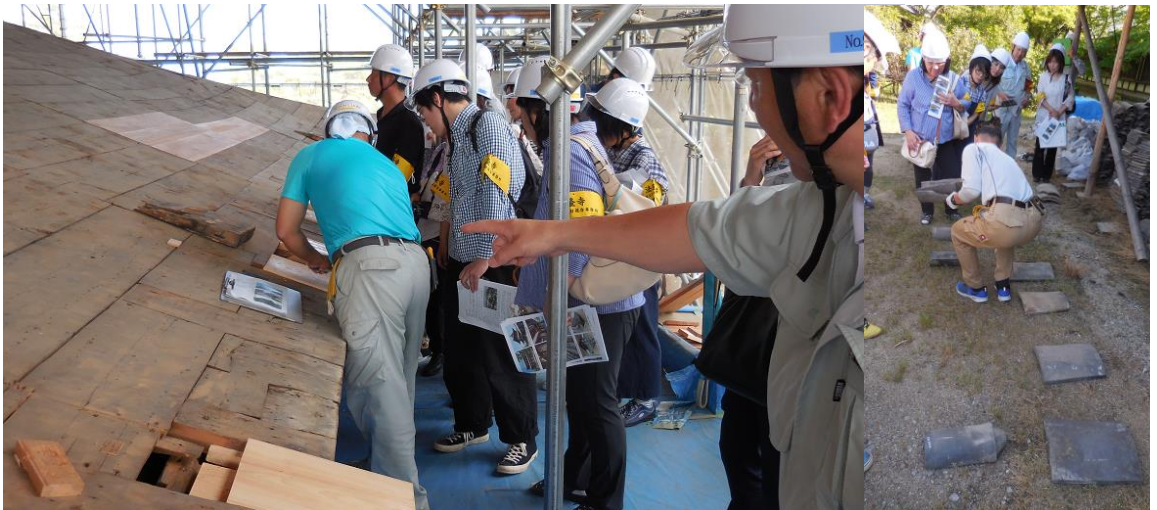
概 要：平成 27 年 6 月から国宝の中門、重要文化財の地蔵堂・西園院客殿の保存修理工事が着手され、素屋根の中に入り、屋根の野地板・下地の野垂木・軒先の補修・修理状況を見学しました。近世とそれ以前では瓦が大きく変化した理由は、材料の切断に用いられた糸から針金への技術転換であることを教えていただきました。また、工事用の覆いでほとんど隠れていますが、僅かな隙間から見える軒の高さからの絶景も感動しました。修理された中門や地蔵堂が再び姿を現すのは数年後になりますが、楽しみにしています。
